Energieprestatiecertificaat

Niet-residentiële eenheid (oppervlakte \leq 500 m²)

Hasseltsepoort 7, 3740 Bilzen

certificaatnummer: 20221228-0002766027-KNR-1

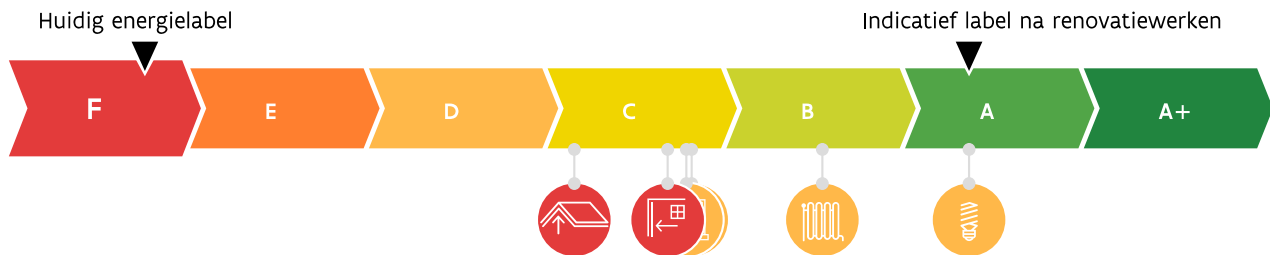
Energielabel na uitvoering van de aanbevelingen

Als u beslist om uw eenheid stapsgewijs te renoveren in de hierboven gesuggereerde volgorde, geeft de onderstaande energieschaal een overzicht van waar uw eenheid zich na elke stap zal bevinden op de energieschaal. Verandert u de volgorde, dan verandert ook de impact van elke maatregel. Dat kan hier niet weergegeven worden. Bij de plaatsing van een installatie op zonne-energie zal het energielabel nog verder verbeteren.
